কুতুবদিয়া বেড়িবাঁধ নির্মাণে ব্যবহৃত হচ্ছে নিম্নমানের পাথর! কাজের গতি ধীর

বর্ষা মৌসুমের আগেই কাজ সম্পন্ন করতে হবে নিশ্চিত করতে হবে গুণগত মান

সম্প্রতি কুতুবদিয়ার বিভিন্ন এলাকায় বেড়িবাঁধ নির্মাণের চিত্র সরেজমিনে পরিদর্শন করে আমরা নিম্নোক্ত সংক্ষিপ্ত মূল্যায়ন এবং সুপারিশ তুলে ধরি:

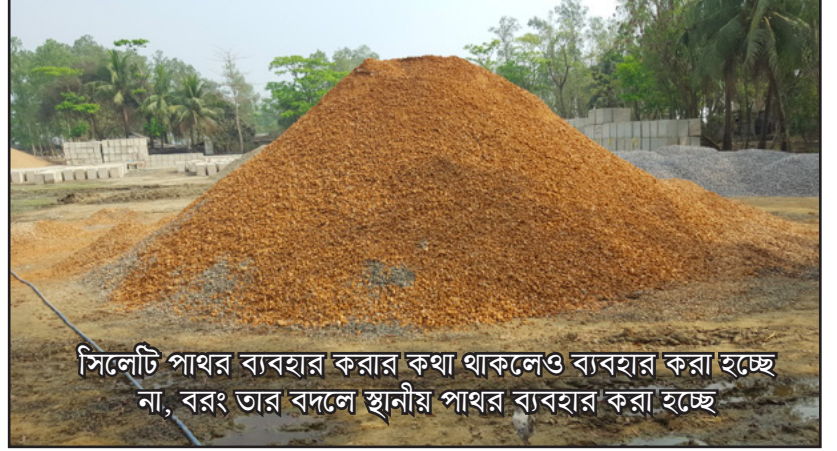
সিলেটি পাথর ব্যবহার করার কথা থাকলেও ব্যবহার করা হচ্ছে না, বরং তার বদলে স্থানীয় পাথর ব্যবহার করা হচ্ছে

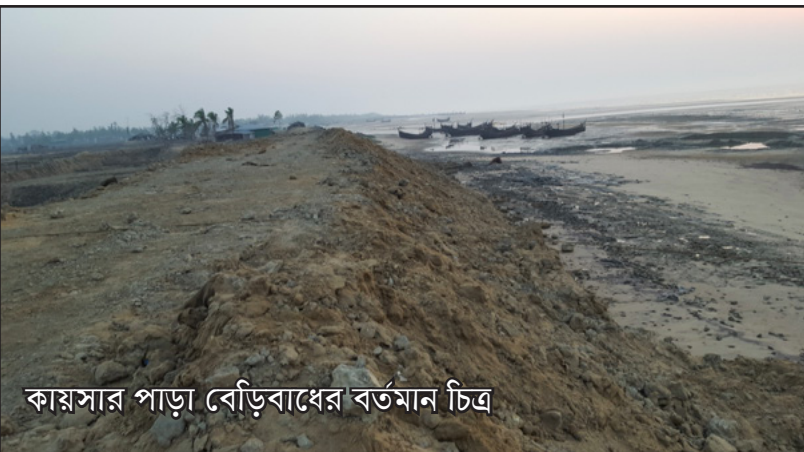
১. কায়সার পাড়া বেড়িবাঁধ: ৩০০মিটার ব্লকসহ এই কাজটিতে জরুরি ভিত্তিতে প্রায় এক কোটি টাকার কাজ হয়েছিল, এর পরও এবার ব্লকসহ কাজ করা হচ্ছে। তবে এই কাজে যে হারে মাটি বাধের ভিতর থেকে নেওয়া হয়েছে তাতে বাধ টিকবে কিনা সন্দেহ আছে, তাছাড়া তাড়াতাড়ি কাজ শেষ না হলে কায়সার পাড়া অসম্ভব ঝুঁকিপূর্ণ হয়ে দাঁড়াবে, কারণ জোয়ারের পানি এই দিক দিয়ে ঢোকার সম্ভাবনা বেশি।

কায়সার পাড়া বেড়িবাঁধের বর্তমান চিত্র
